Leichter Sichtbeton im Bestand

Moderner Anbau aus monolithischem Leichtbeton

Von Almut Skriver und Thomas Luczak, Köln, sowie Matthias M. Middel und Dirk Pagels, Beckum

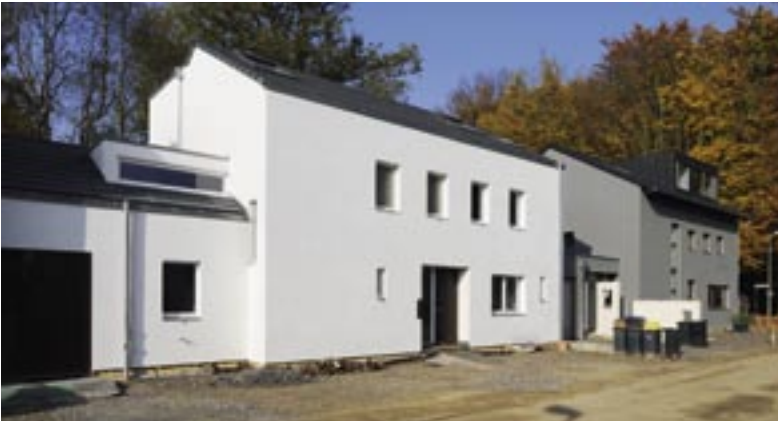
Bild 2: Ertüchtigtes Bestandsgebäude in Köln-Junkersdorf

Ein gelungenes Beispiel für eine energetische Ertüchtigung eines Bestandsgebäudes, das zugleich erweitert und gestalterisch aufgewertet wurde, stellt das Gebäude mit Sicht-

betonanbau in der Waldsiedlung in Köln-Junkersdorf dar (Bild 2).

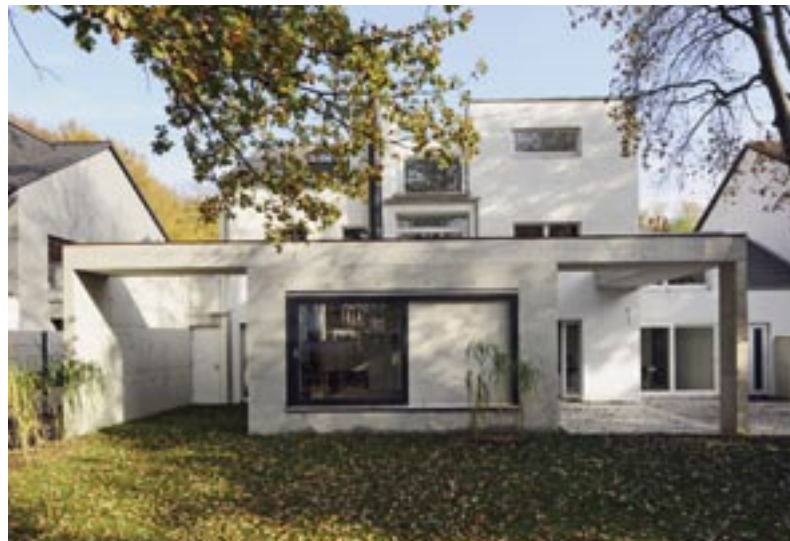
Bild 6: Der Anbau aus Sichtbeton – Gartenansicht

Die Bauherren wünschten, dass dem Objekt eine zeitgemäße Formsprache verliehen werden sollte. Deshalb wurde die Straßenfassade als Reminiszenz auf die einfache 50er-Jahre-Architektur als reduzierte Lochfassade ausgebildet. Hierbei wurden die scharf geschnittenen Fensteröffnungen sogar noch verschärft. Das Konzept des Satteldachs wurde zur Vorderseite hin gegenüber dem Altgebäude kaum verändert (Bild 5), zur Rückseite hin verwandelt es sich jedoch in kubische Baukörper (Bild 6). Somit wurde eine komplett neue Architektur geschaffen.

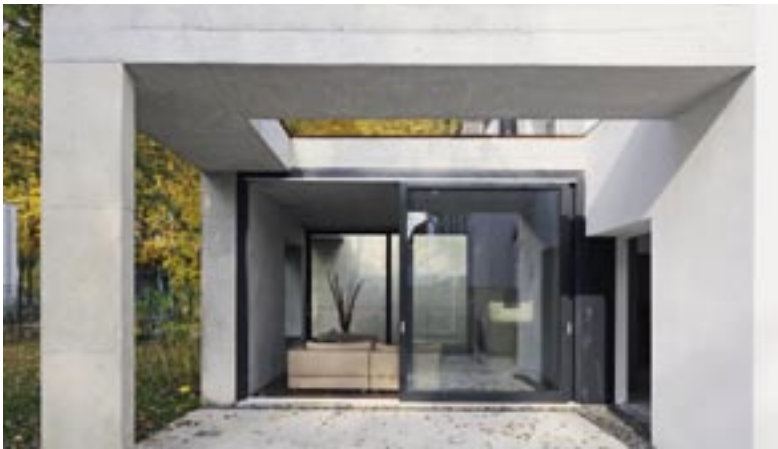
Bild 7: Terrasse mit Blick in den Wohnraum

lässig in das Gebäude fügt. Zu dessen Seiten wird durch Betonrahmungen – so genannte Flying Beams – eine Terrassen- und Hofzone auf der gesamten Hausbreite definiert, die mit dem verglasten Anbau eine zwischen Innen und Außen oszillierende Raumfolge formuliert. Die Architekten entschieden sich auch für die monolithischen Betonbauteile, um einen starken Kontrast zu den dünnen Wänden des Altbaus zu schaffen. Die klare Form des Betons erlaubt somit die Ausbildung von neuen Details, von Öffnungen und gerahmten Perspektiven (Bild 7).

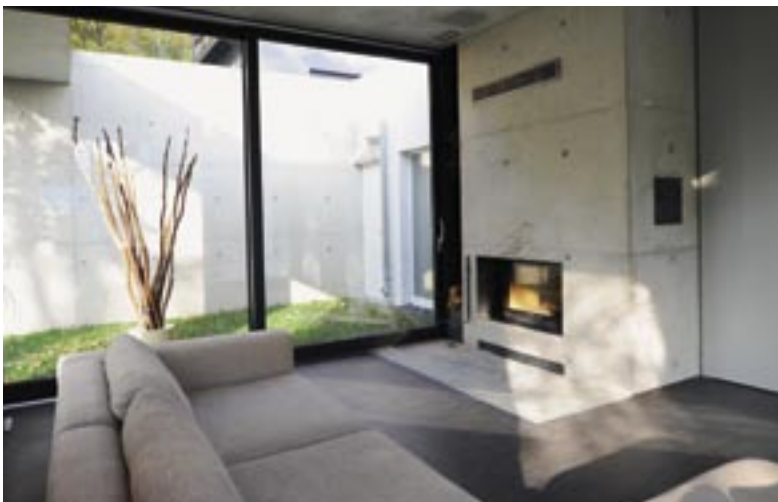
Bild 8: Wohnraum mit Kamin

Gezielt wurde bei den 60 cm dicken massiven Wänden aus Leichtbeton die unregelmäßige, beinahe rohe Oberfläche in Szene gesetzt. Die exotische Variante, einen Leichtbeton mit einer sehr geringen Rohdichte (Rohdichteklasse D1,2) in Ortbetonbauweise herzustellen, bewirkte eine natürliche Porenstruktur, die im Einklang mit den Fensterrahmen, dem dunklen Holz des Bodens oder dem verglasten Kamin im Esszimmer einen intimen Wohnbereich schafft (Bild 8).

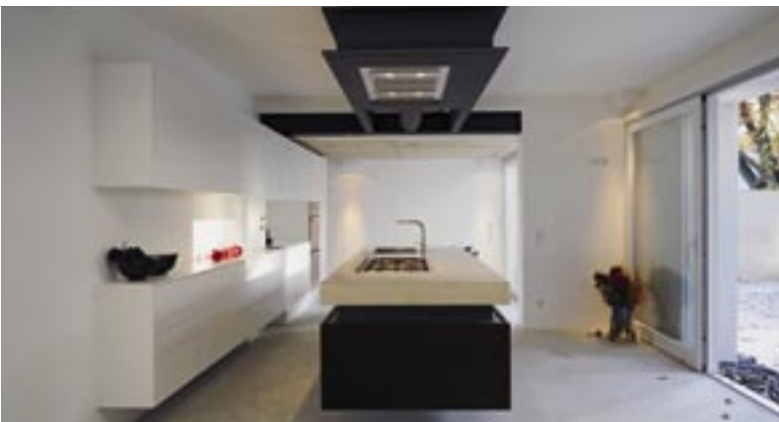
Bild 15: Küchenblock aus Sichtbeton

auch für einen Küchenblock aus Beton zu entscheiden (Bild 15).

In einer scheinbar frei über dem ebenfalls schwebenden dunklen Holzkorpus auskragenden massiven Arbeitsplatte sind Gaskochfeld und Waschbecken eingelassen. Leicht in der Höhe versetzt schließt sich auf der anderen Seite der tragenden Scheibe eine Tischfläche an (Bild 16). Speziell für diese Raumsituation im Detail konstruiert, wurde der Küchenblock vor Ort aus selbstverdichtendem Beton angefertigt.

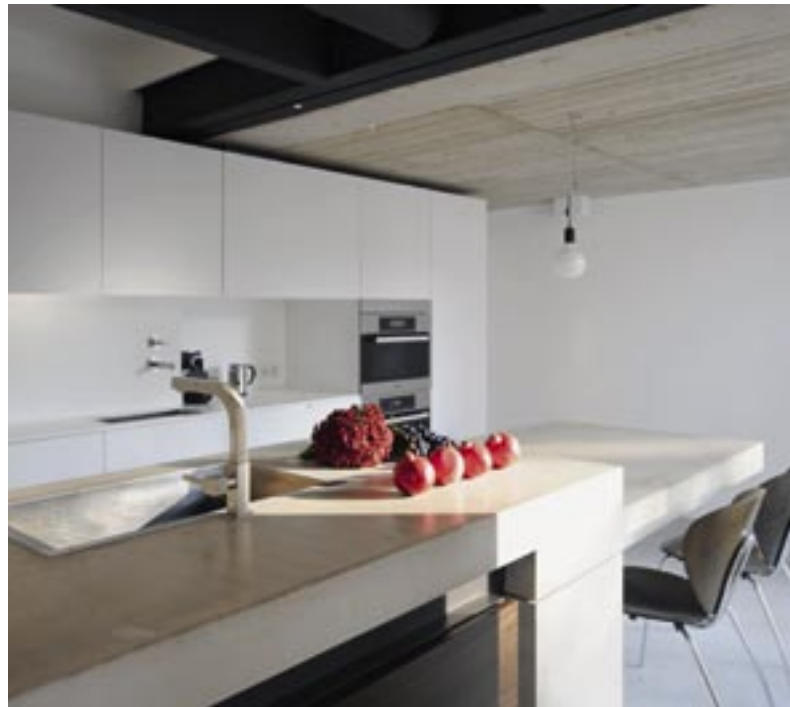
Bild 16: Sichtbeton-Küchenblock mit angrenzendem Esstisch

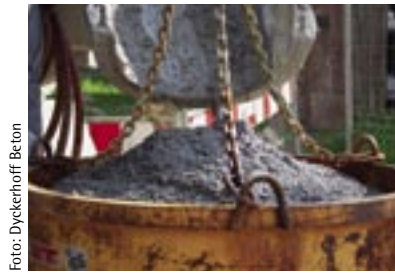
Bild 17: Der Leichtbeton mit Blähton-Gesteinskörnung bei Anlieferung auf der Baustelle

Der Einbau des Betons erfolgte über einen Autokran mit Kübel (Bild 17). Vom Einsatz einer Betonpumpe wurde aufgrund der niedrigen Rohdichte des Betons abgesehen, da aufgrund des Pumpdruckes ein Teil des Anmachwassers in die leichte Gesteinskörnung eindringen und somit die Konsistenz möglicherweise nachteilig verändert werden könnte. Bei der Nachverdichtung des Betons wurde auf einen vorsichtigen Um-

gang mit den vorhandenen Innenrüttlern geachtet, damit die leichte Gesteinskörnung nicht aufschwamm und der Beton sich nicht entmischte.

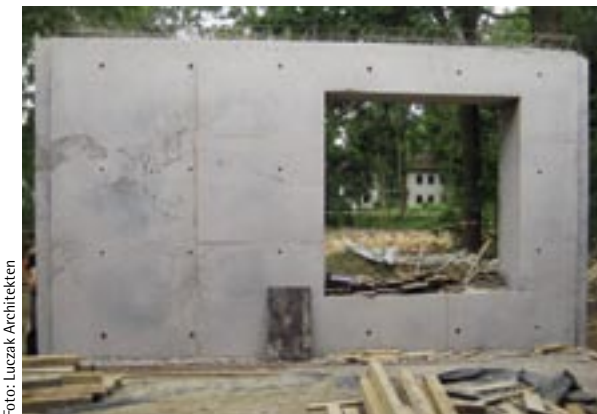
Bild 18: Leichte Blaufärbung nach dem Ausschalen

Nach dem Ausschalen der erhärteten Bauteile wiesen die Sichtbetonflächen temporär eine Blaufärbung auf (Bild 18). Dies ist ein hinreichend bekanntes Phänomen bei Betonen mit hüttensandhaltigen Zementen [3]. Die Färbung entsteht aufgrund der sehr geringen Gehalte an Sulfiden in den Hüttensanden, die an der Betonoberfläche zu unschädlichen Metallsulfiden reagieren können, welche eine intensive grün-bläuliche Färbung haben. Durch Luftzutritt an die getrocknete Oberfläche oxidieren diese innerhalb weniger Wochen wieder zu farblosen Metallverbindungen.

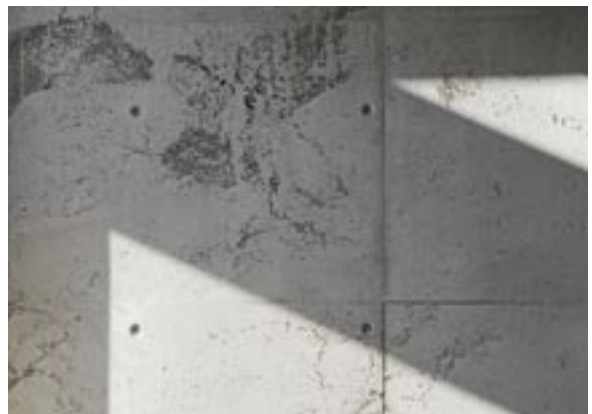
Bild 19: Organische Strukturen im Beton

Die fertiggestellten Sichtbetonflächen wurden anschließend hydrophobiert, um ein Abmehlen der Oberfläche zu vermeiden und diese zugleich vor Witterungseinflüssen und Verschmutzungen zu schützen (Bild 19).

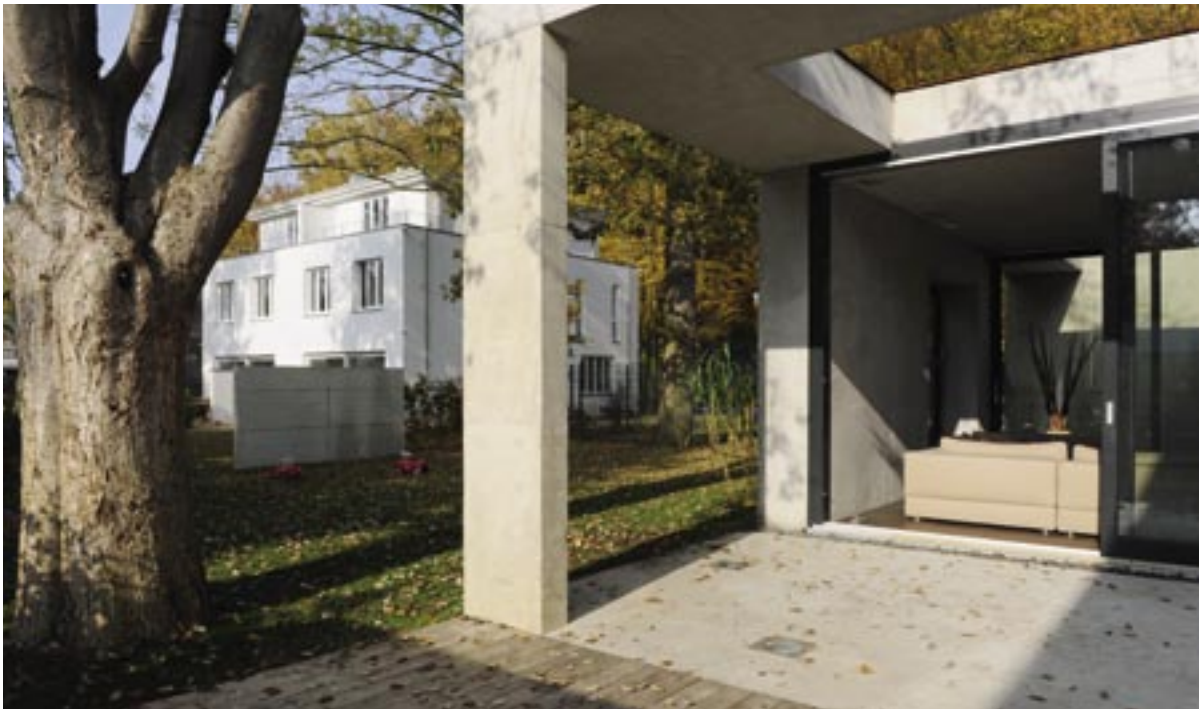
Bild 20: Terrasse mit Blick in den Garten

(Bild 20). Doch auch in technischer Hinsicht ist der Anbau außergewöhnlich: ein fugenloses, unbewehrtes Bauteil, das aus einem Leichtbeton mit einer sehr geringen Rohdichte ausgeführt wurde und den hohen energetischen Auflagen aufgrund seiner bauphysikalischen Eigenschaften genügt. Durch den Einsatz langsam erhärtender hütensandhaltiger Zemente konnten auch die vergleichsweise dicken Wände des Wohngebäudes rissfrei hergestellt werden.
